**RELATÓRIO DE FISCALIZAÇÃO Nº 04/2025**

**CONSTRUÇÃO DA SEDE DA REITORIA DO IF Sertão PE**

Petrolina/PE  
Outubro de 2025

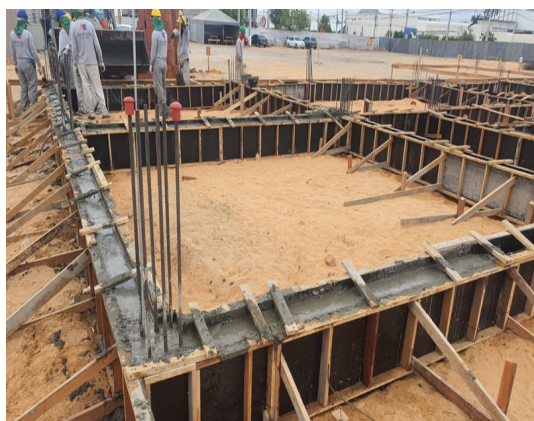
**Figura 1.** Concretagem de vigas baldrame.

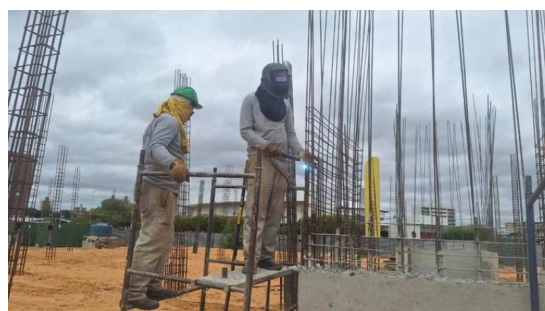
**Figura 2.** Montagem de armação de pilares.

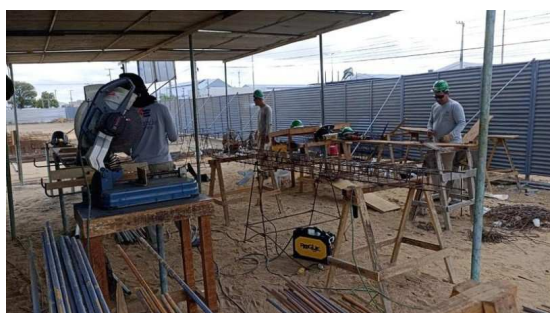
**Figura 3.** Fabricação de armação de pilares.

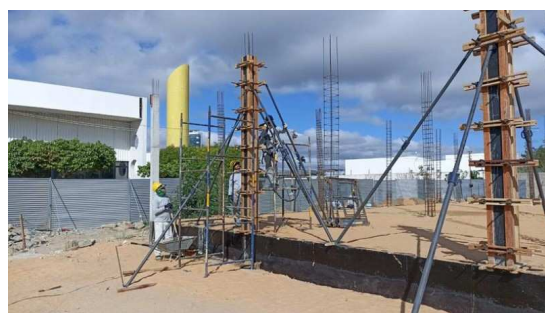
**Figura 4.** Montagem de forma de pilares.

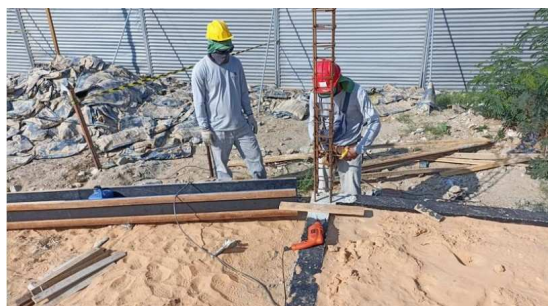
**Figura 5.** Montagem de forma de pilares.

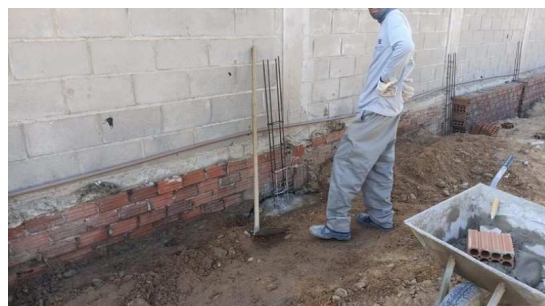
**Figura 6.** Execução de lastro de concreto para embasamento do muro de alvenaria.

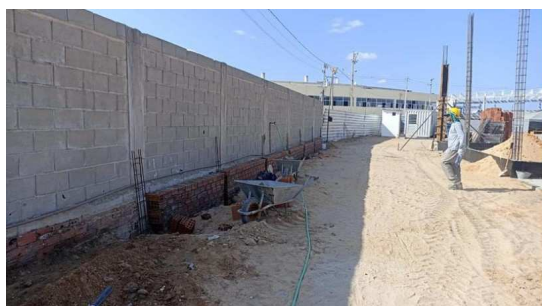
**Figura 7.** Assentamento de alvenaria de embasamento do muro.

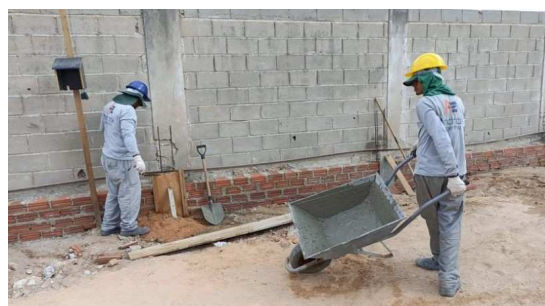
**Figura 8.** Assentamento de alvenaria de embasamento do muro e escavação da fundação.

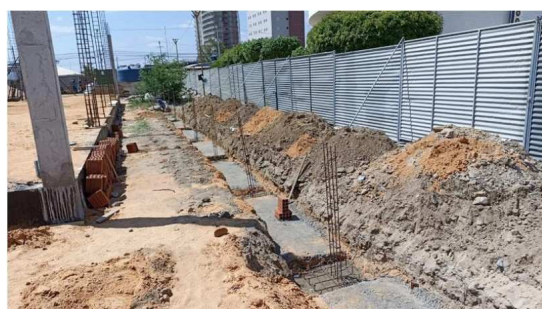
**Figura 9.** Execução de lastro de concreto e armação de pilares do muro.

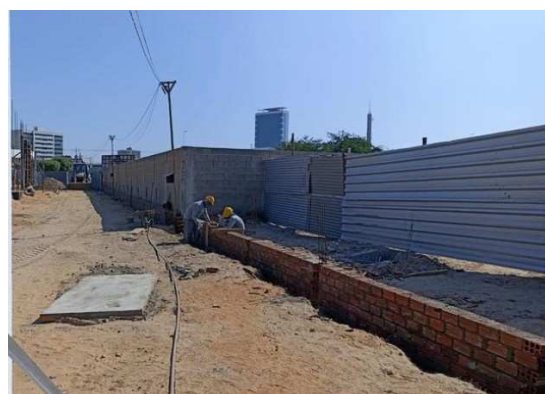
**Figura 10.** Assentamento de alvenaria de vedação do muro.

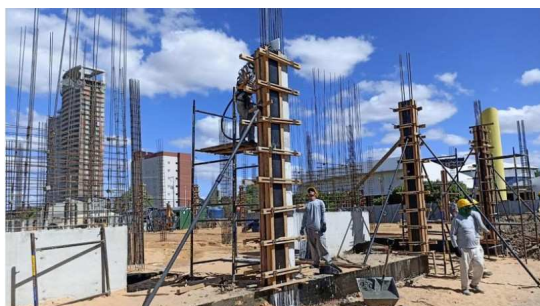
**Figura 11.** Concretagem de pilares.

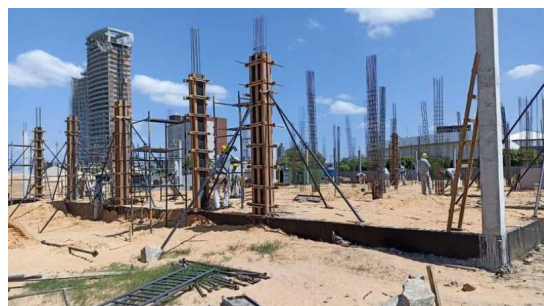
**Figura 12.** Concretagem de pilares.

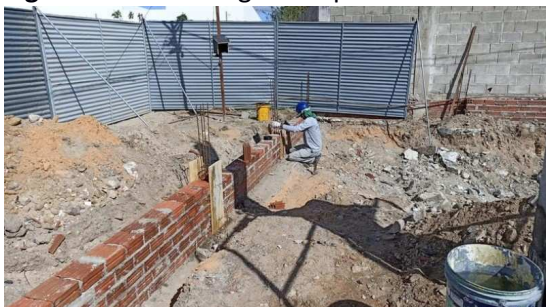
**Figura 13.** Concretagem de arranque de pilares do muro.

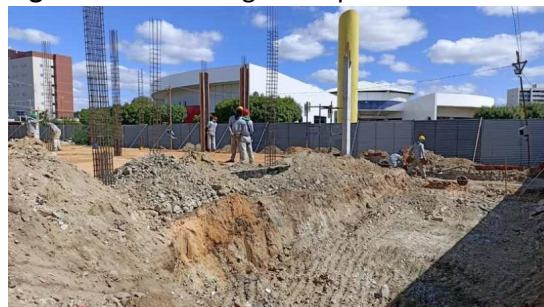
**Figura 14.** Escavação do reservatório inferior.

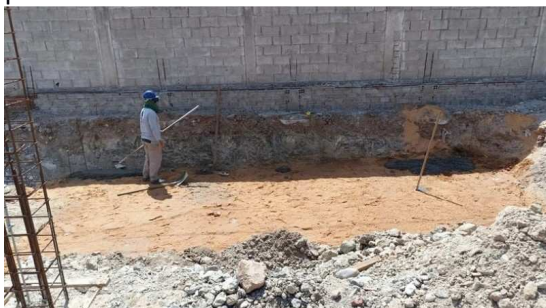
**Figura 15.** Regularização da base do reservatório inferior.

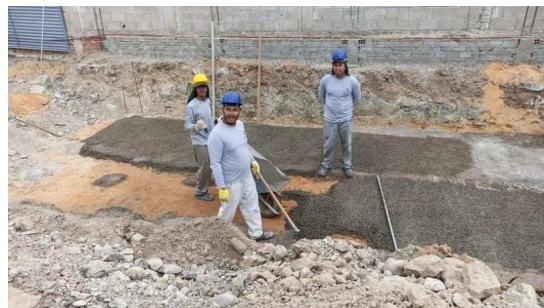
**Figura 16.** Execução de lastro de concreto do reservatório inferior.
